Nouvelle instruction : trains partants en signalisation extérieure

Informations sur cette nouvelle instruction de travail valable à partir du 01.05.2024 :

CFF : I-FUB 08/23

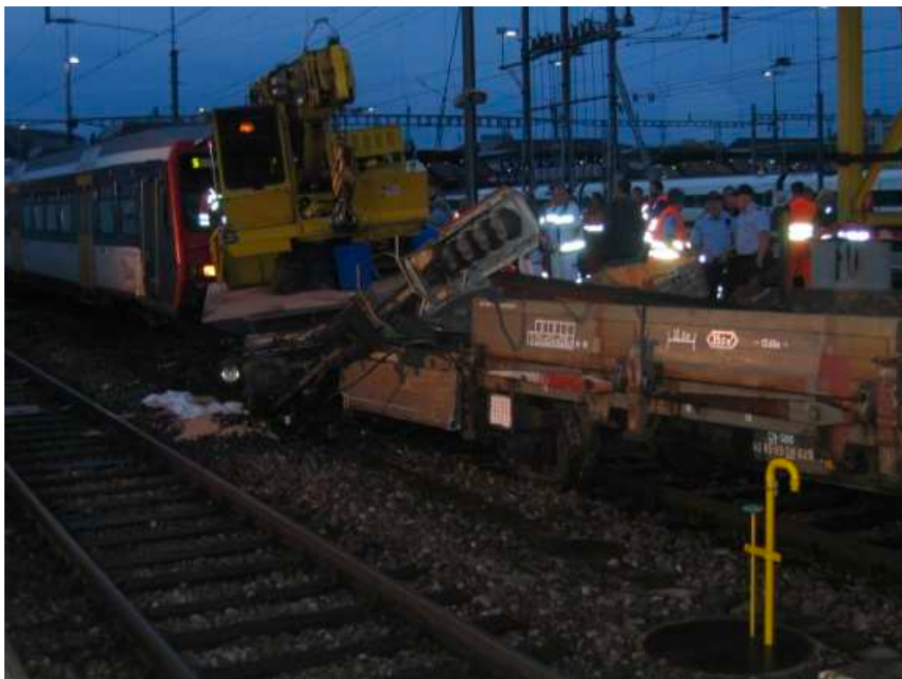
Accident à la gare centrale de Zürich, voie A17, 6 août 2010, 6 passagers légèrement blessés

Le mécanicien a mis correctement son convoi en marche à 04:48 depuis la voie A17 en raison de la présence de l'indication « A » du répétiteur de quai. Environ 300 mètres plus loin, une machine de chantier « oubliée » était encore garée. Le signal de voie correspondant présentait également de manière correcte une image de voie libre.

Le service suisse d'enquêtes de sécurité (SESE) a par la suite affirmé que la collision était liée au fait que le chef-circulation avait mis le signal X17 de la voie A17 (voie de départ) à voie-libre alors même qu'un obstacle s'y trouvait encore. Malheureusement, en raison de mauvaises conditions de visibilité (courbe, obscurité), l'obstacle n'a pas pu être reconnu assez rapidement par le mécanicien.
